# Herstel Korstmosvegetatie A1 bij Kootwijk

Een multi-purpose project

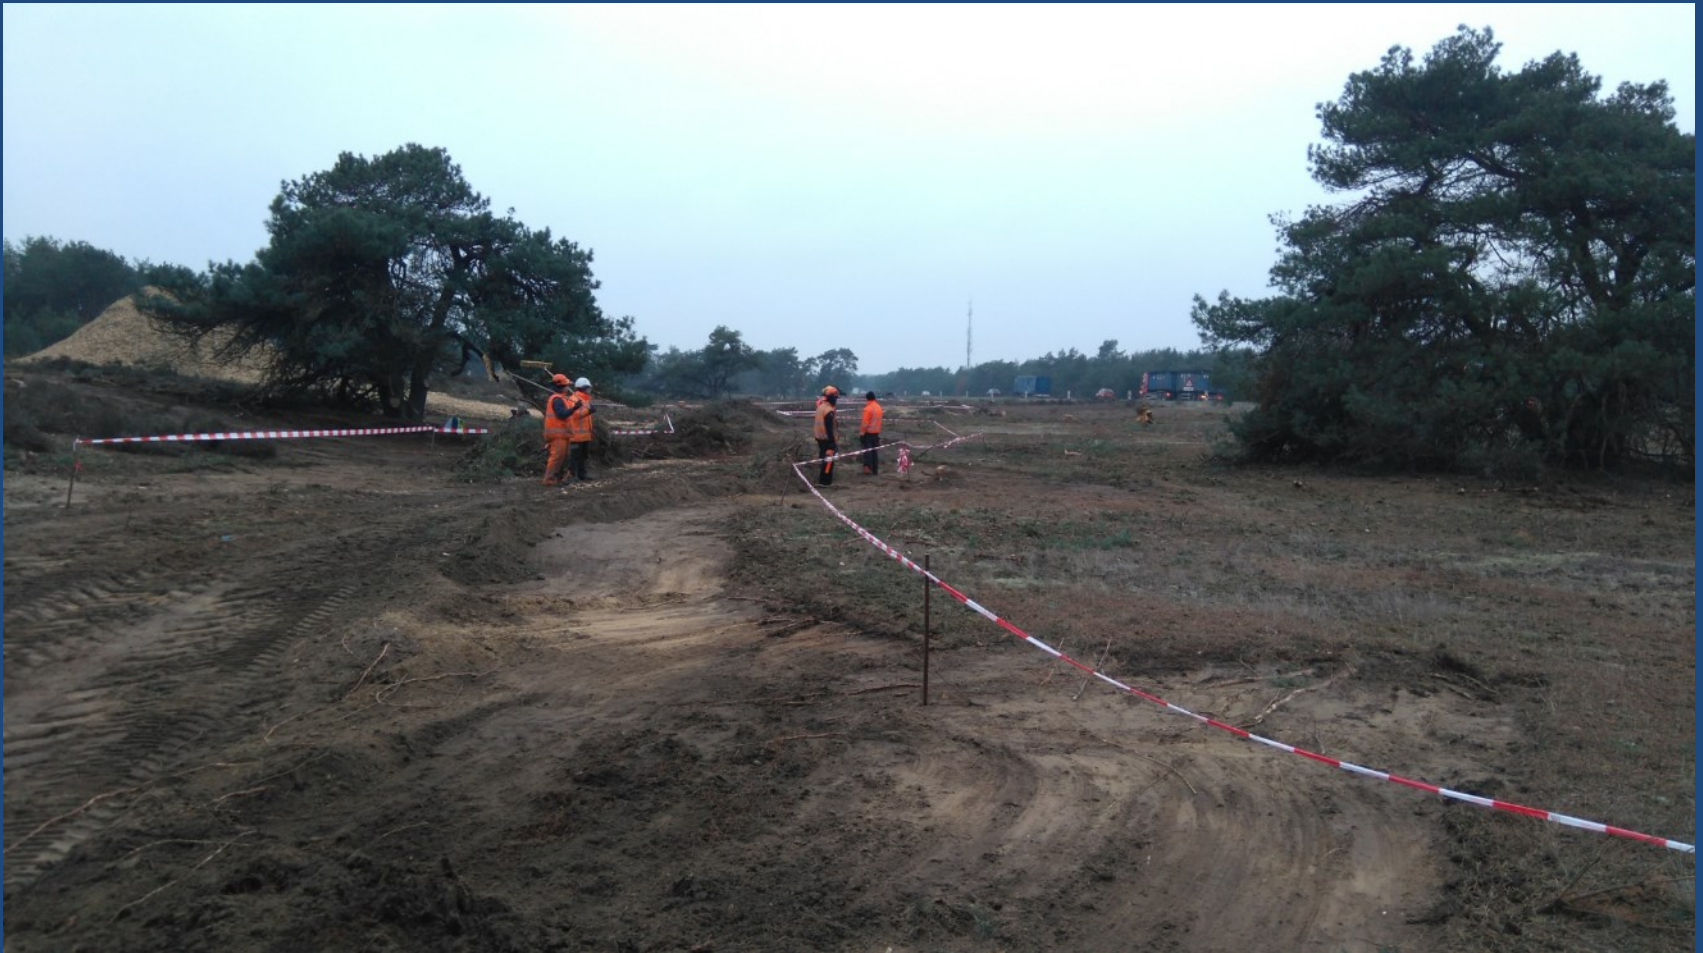
# Afperken van waardevolle stukken

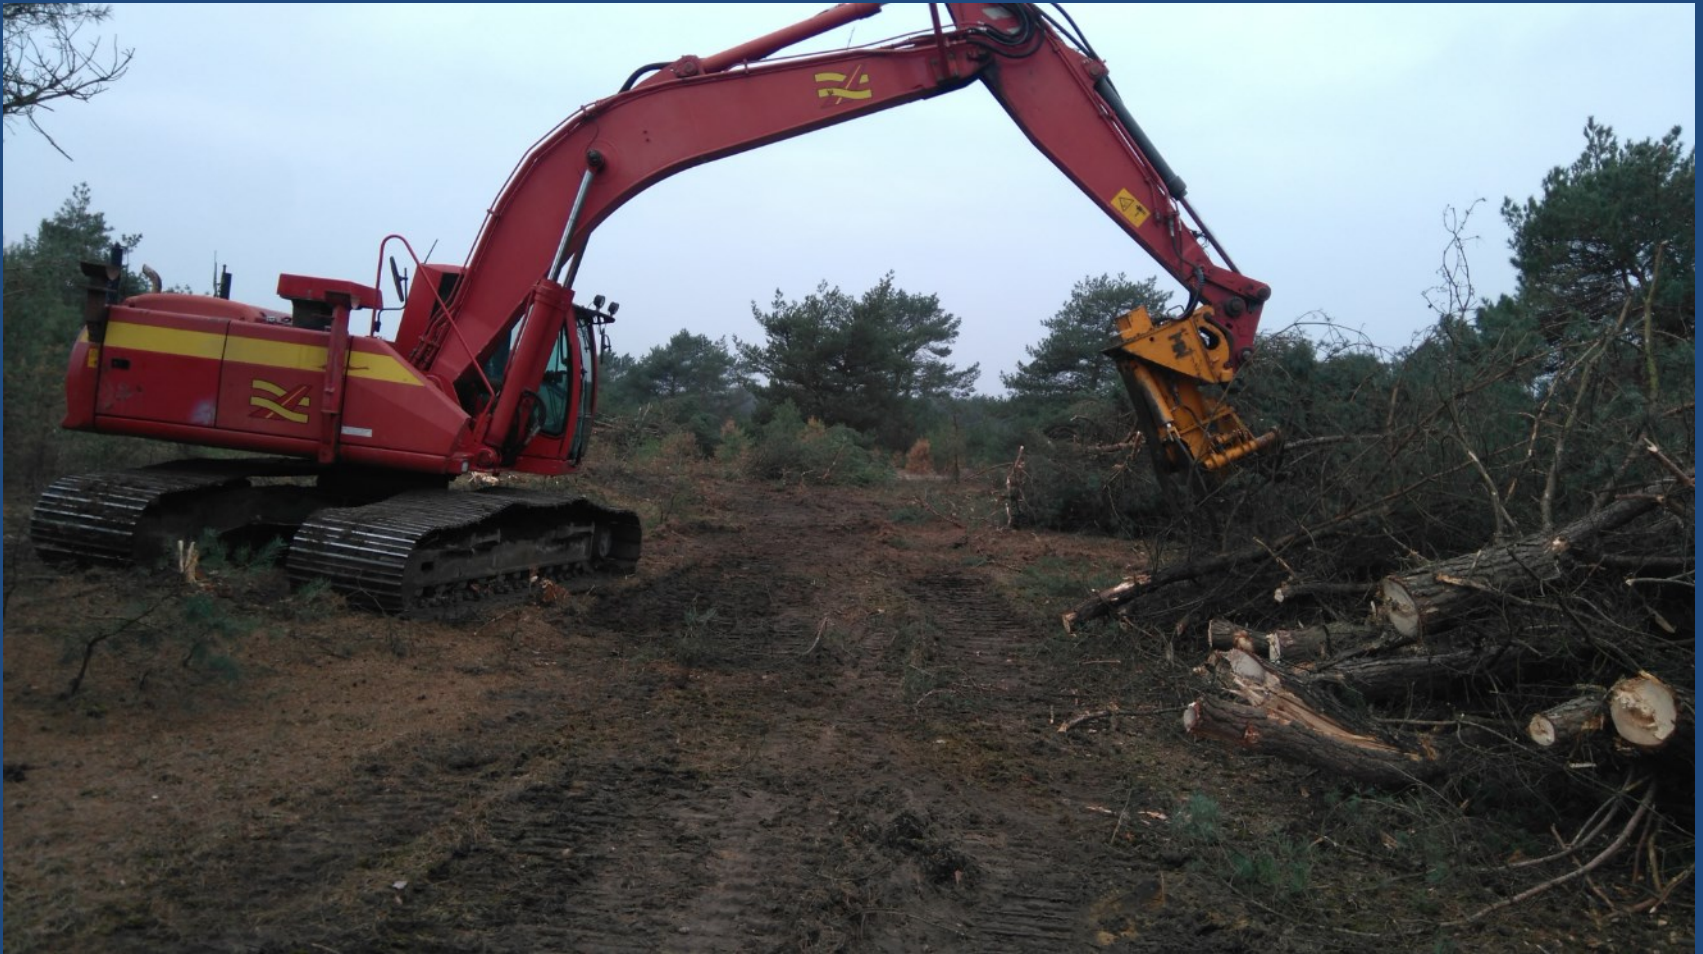
# Bomen op stapels (niet op Cladoniavegetatie) voor verwerking

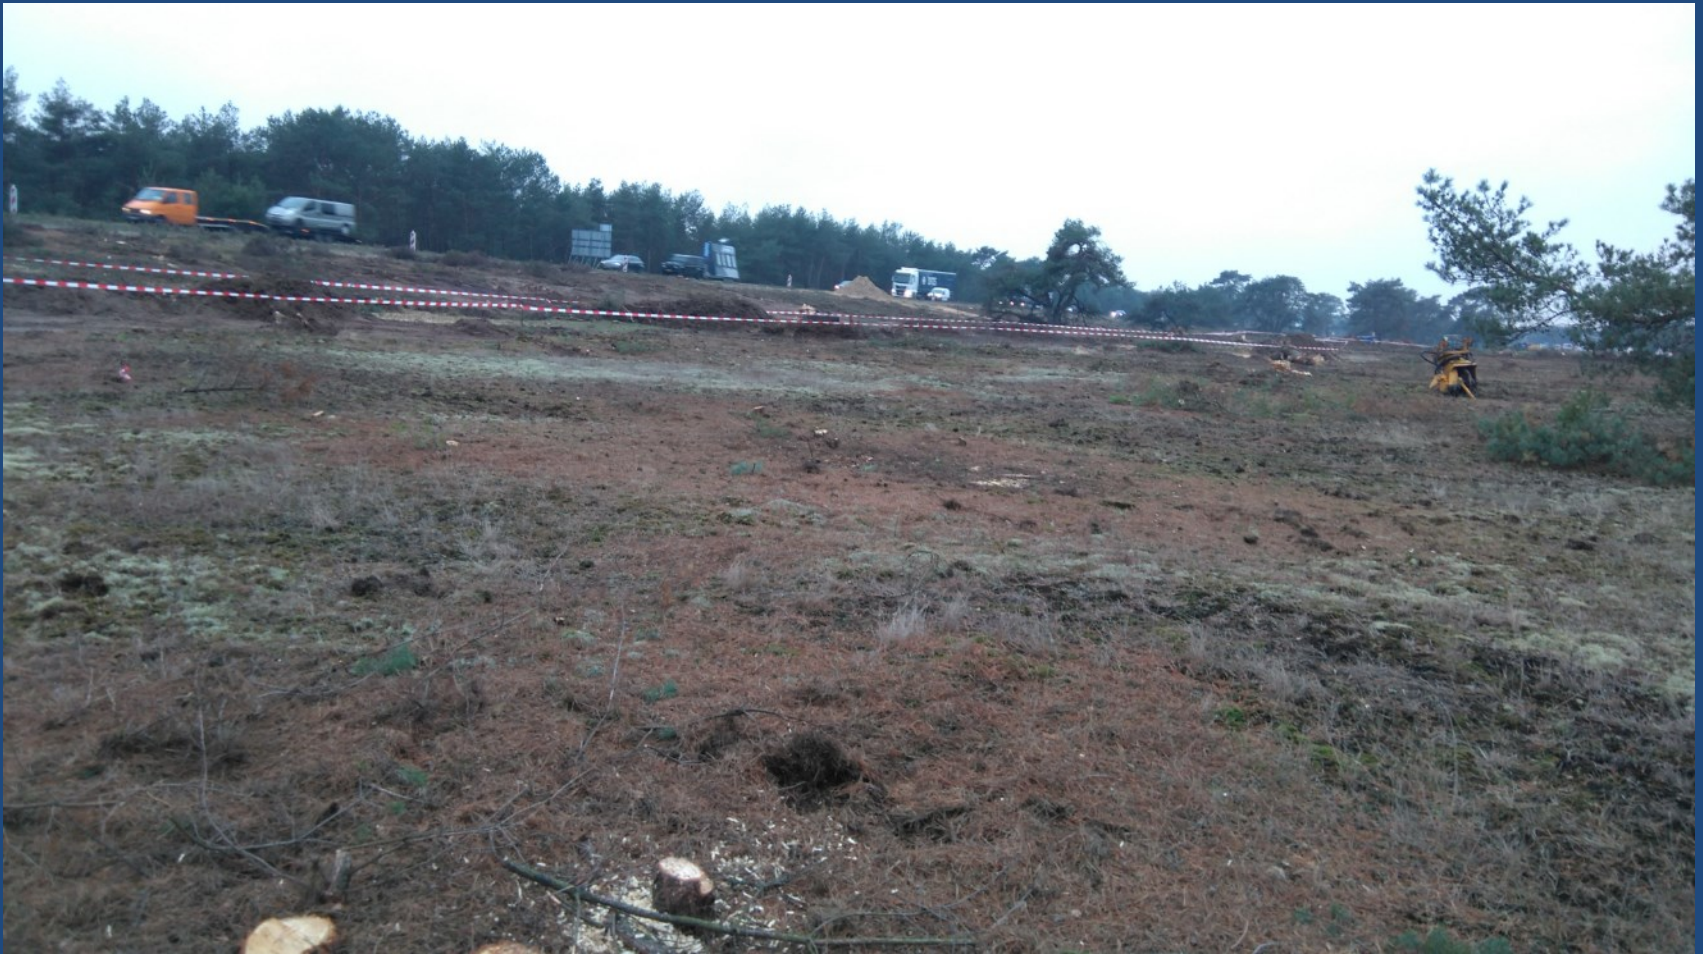
# Resultaat
